ZO 1-05 Geospeleos

Vývěr nad klášterem

(evidenční číslo JESO: K112 87 21 J00077)

**ZPRÁVA O PROVEDENÉM VÝZKUMU LOKALITY
ZA OBDOBÍ 2013 – 2015**

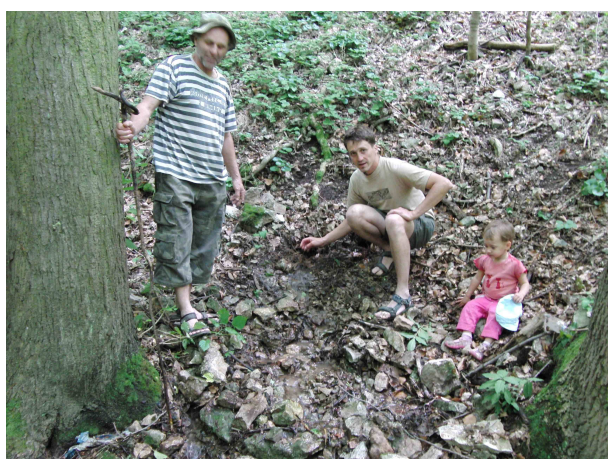
1b/ Voda pramene P4 vytékající ze sutového svahu v červnu 2013.

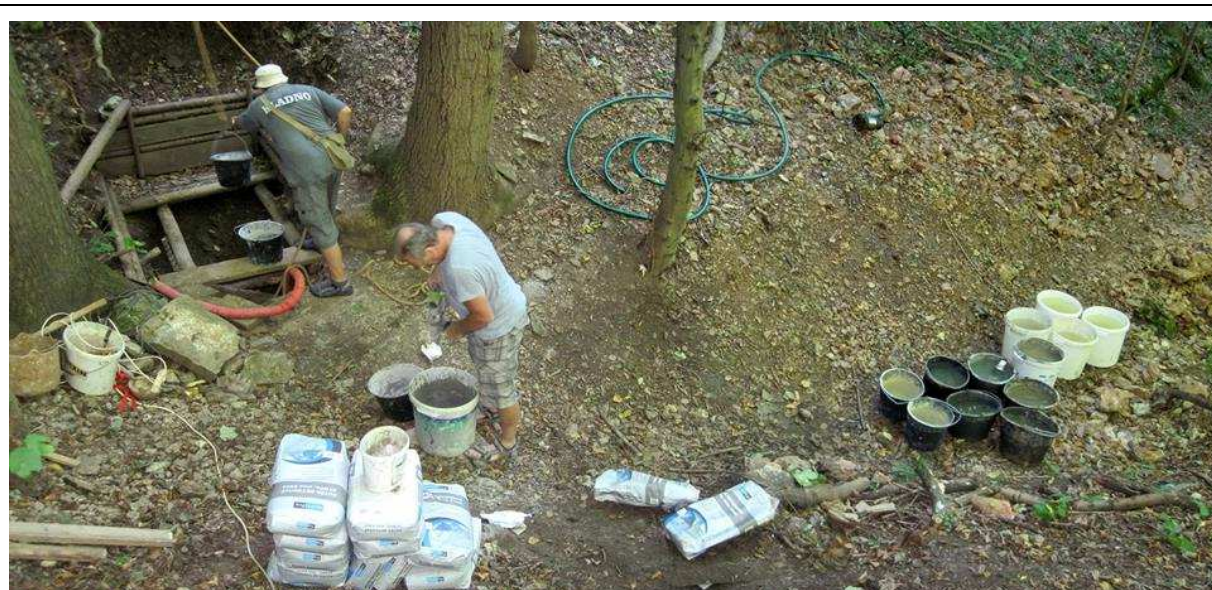
1e/ Betonáž stropu jeskyně, který ponese skruže.

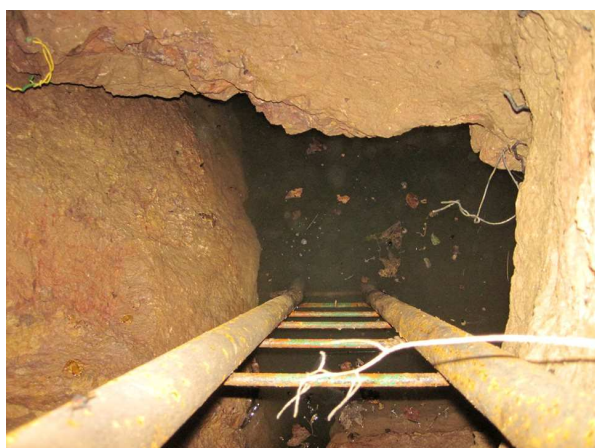
2c/ Pozorování pohybu zakalené vody; 8.8.2015.

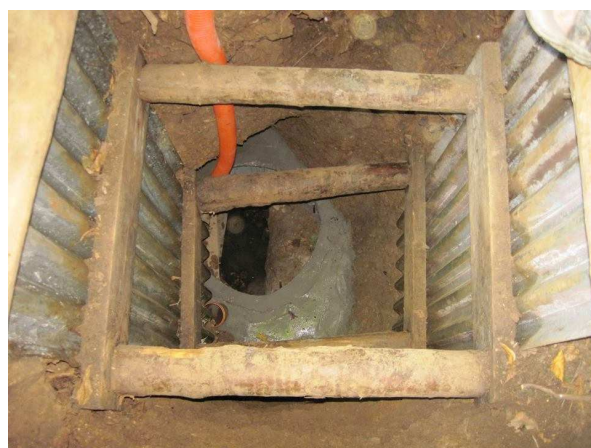
2d/ Vybetonovaný strop s otvorem pro skruže; 5.9.2015.

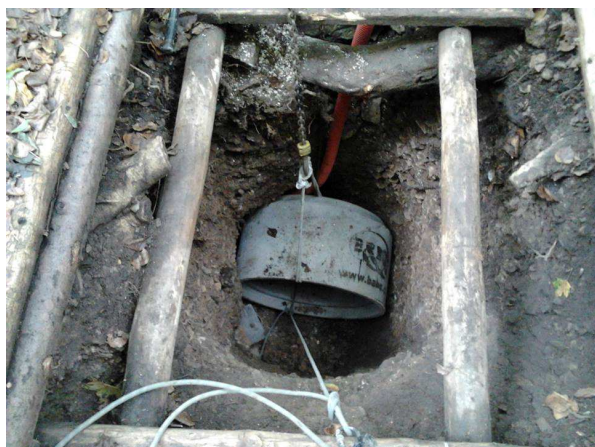
2e/ Osazování první (spodní) skruže; 17.10.2015.

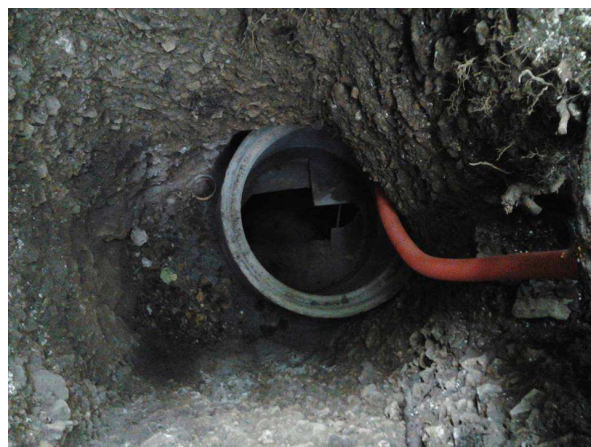
2f/ První skruž zabetonována; 17.10.2015.

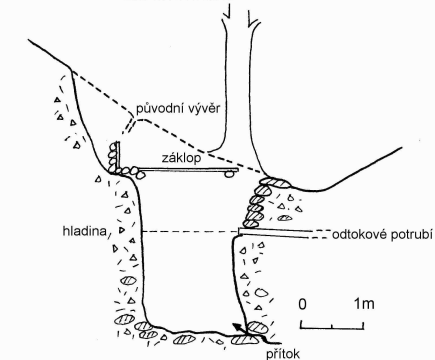
Vývěr nad klášteřem (P4) sv. Jan pod Skalou

2g/ Řez a půdorys objektu k 24.11.2013 po zahájení sondáže.

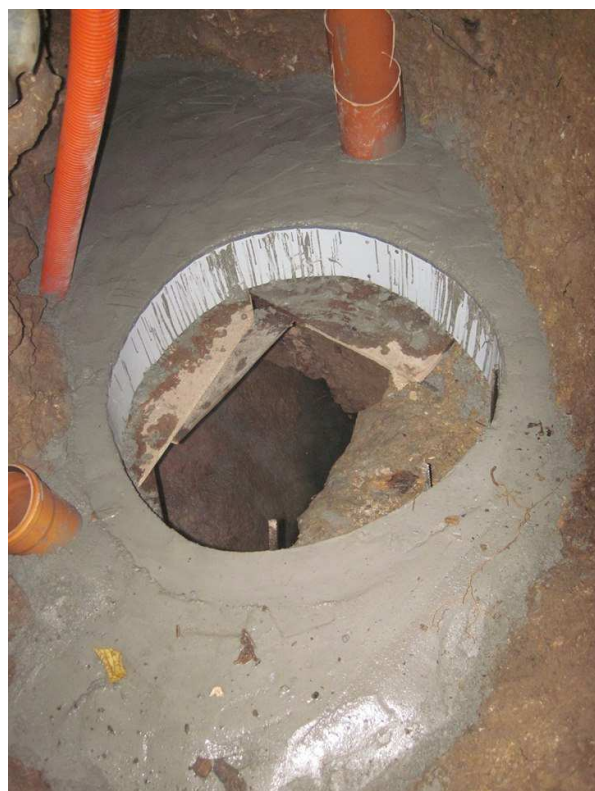
2i/ Čerstvě vybetonovaný strop s otvorem pro usazení skruží. V betonu instalováno odvětrání jeskyně, potrubí na odvod čerpané vody a kabelová průchodka; 5.9.2015.

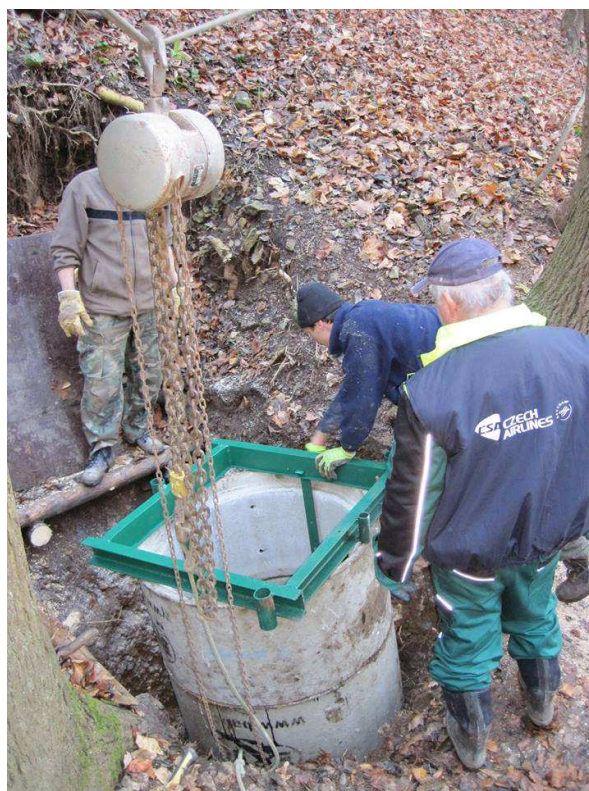
2j/ Osazování rámu uzávěru na poslední skruž; 5.12.2015.

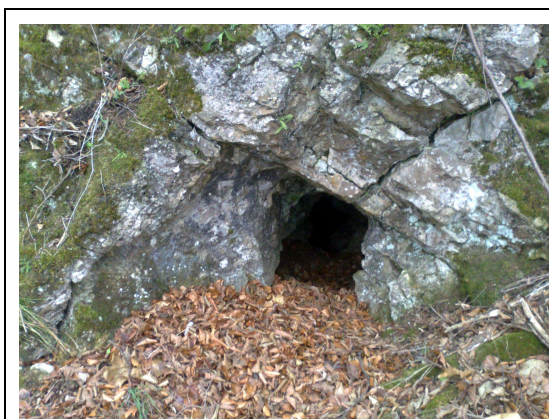
3a/ Vchod jeskyně Trativod; 29.11.2015.

Tato drobná jeskyně se nachází ve spodní části údolí *Propadlé vody*, asi 15 m nade dnem v levém svahu nad skalním prahem. Jedná se o nízku a úzkou strmě upadající chodbičku o profilu 0,5 x 0,7 m ve skalním masivu, dlouhou 6 m. V závěru chodbičky, v hloubce 2,5 m, jsou na stěnách četné „živé“ sintrové náteky. Další pokračování je ucpáno sedimenty.
